Öffentliche Baustoffprüfstelle
Leiter: Prof. Dr.-Ing. Wohlfahrt

Prüfungsbericht - Nr.: 12 277

Versuche zur Bestimmung der Versickerung an Pflastersteinen über die Fugen

Ökoverbundstein Typ E2

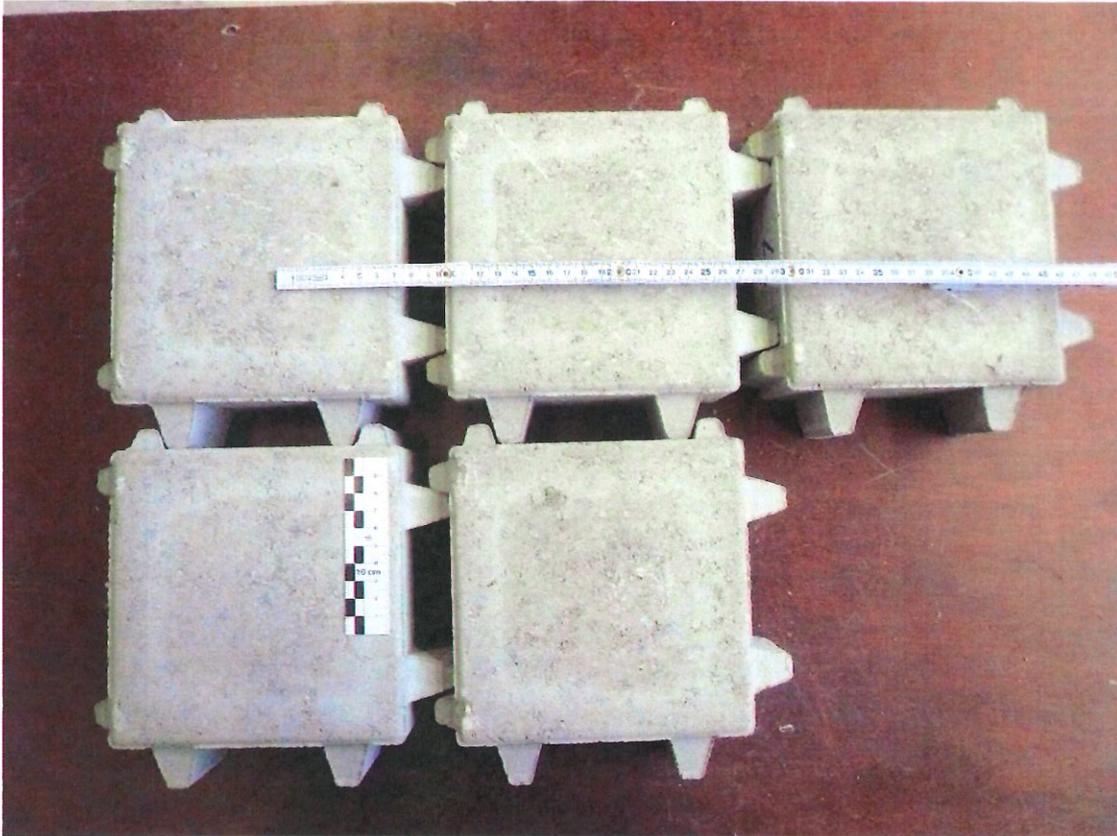
Bild 1: Ökoverbundpflastersteine Typ 2, grau, Steinhöhe 80 mm

Diese Pflastersteine aus Beton waren an der Oberfläche mit einer gefügedichten, glatten Vorsatzschicht und einer umlaufenden Fase hergestellt (siehe Bild 1, Beilage 1).

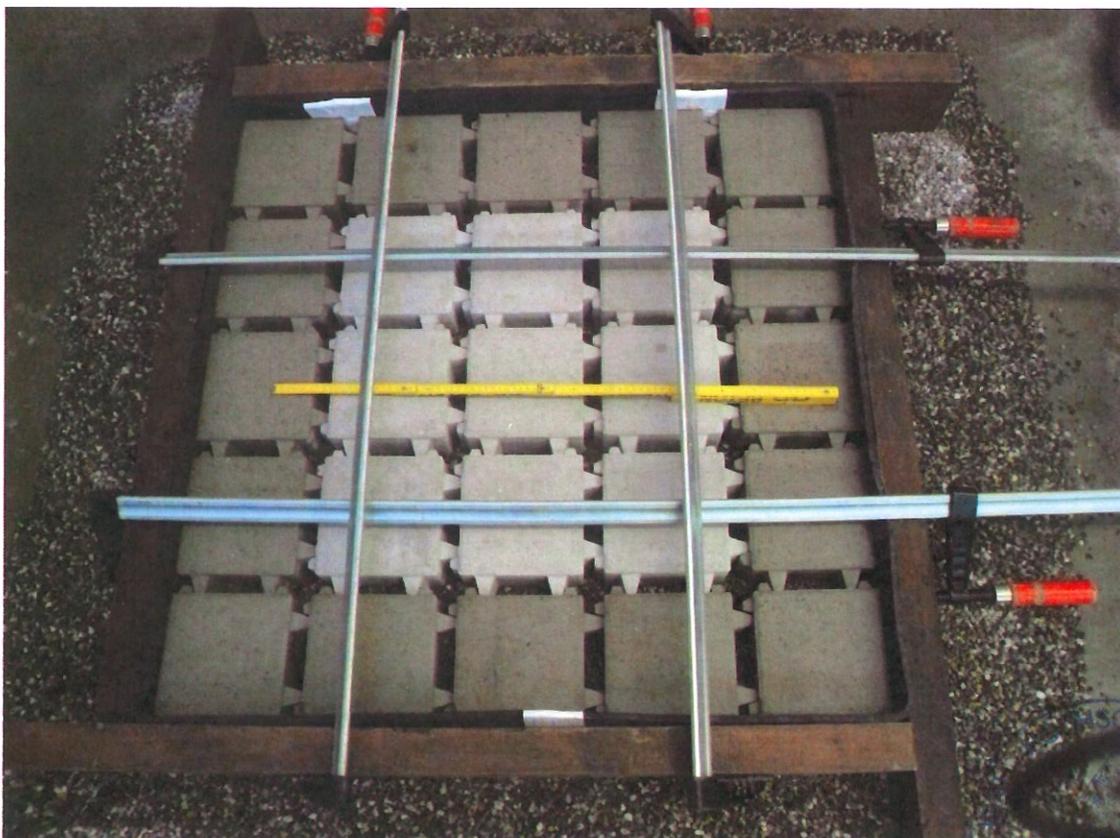
Bild 2: Vorgeschlagene Musterfläche des Pflastersteinsystems

Die überprüfte Musterfläche wurde vom Auftraggeber vorgeschlagen und ist in Bild 2, Beilage 1 dargestellt.

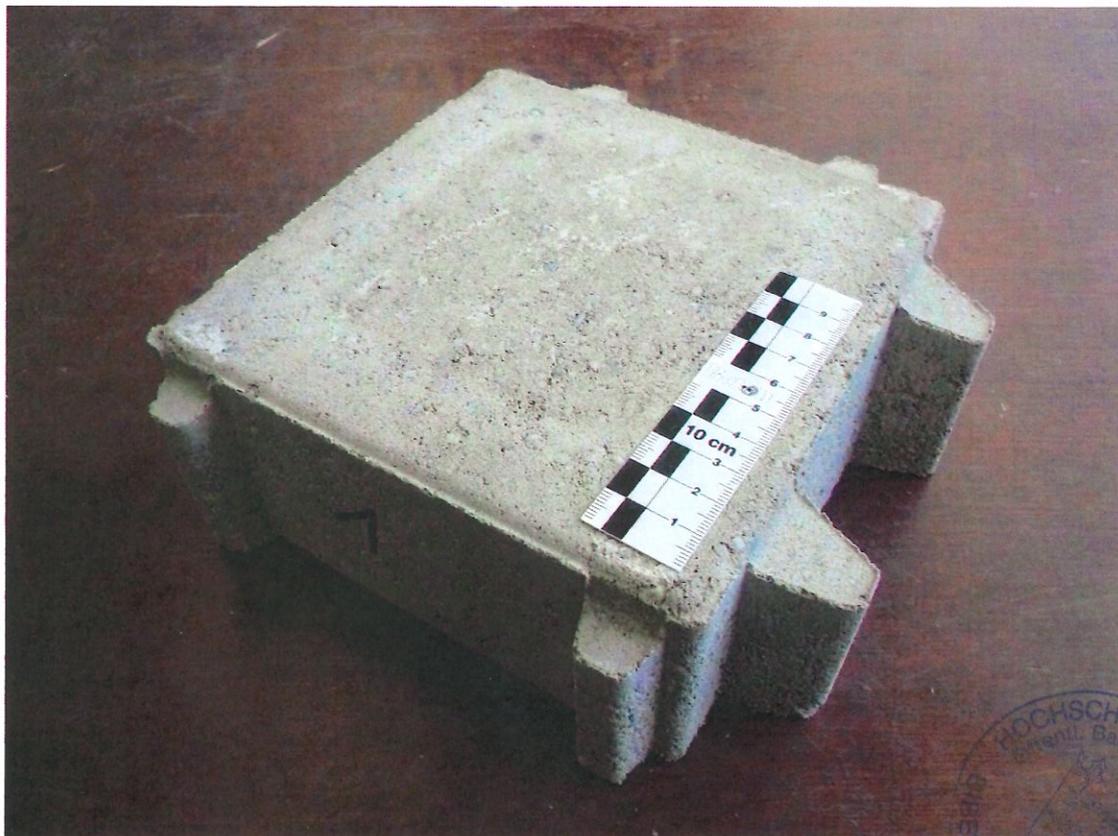
Bild 3: Ökoverbundpflasterstein Typ E 2

Zuerst wurden an 5 ausgewählten Ökoverbundpflastersteinen mit der Bezeichnung Typ E2 (siehe Bild 3, Beilage 2), die mit der Nr. 1 bis 5 gekennzeichnet wurden, die Abmessungen und Kennwerte bestimmt. Die Ergebnisse sind in Tabelle 1, Beilage 2, zusammengefasst.

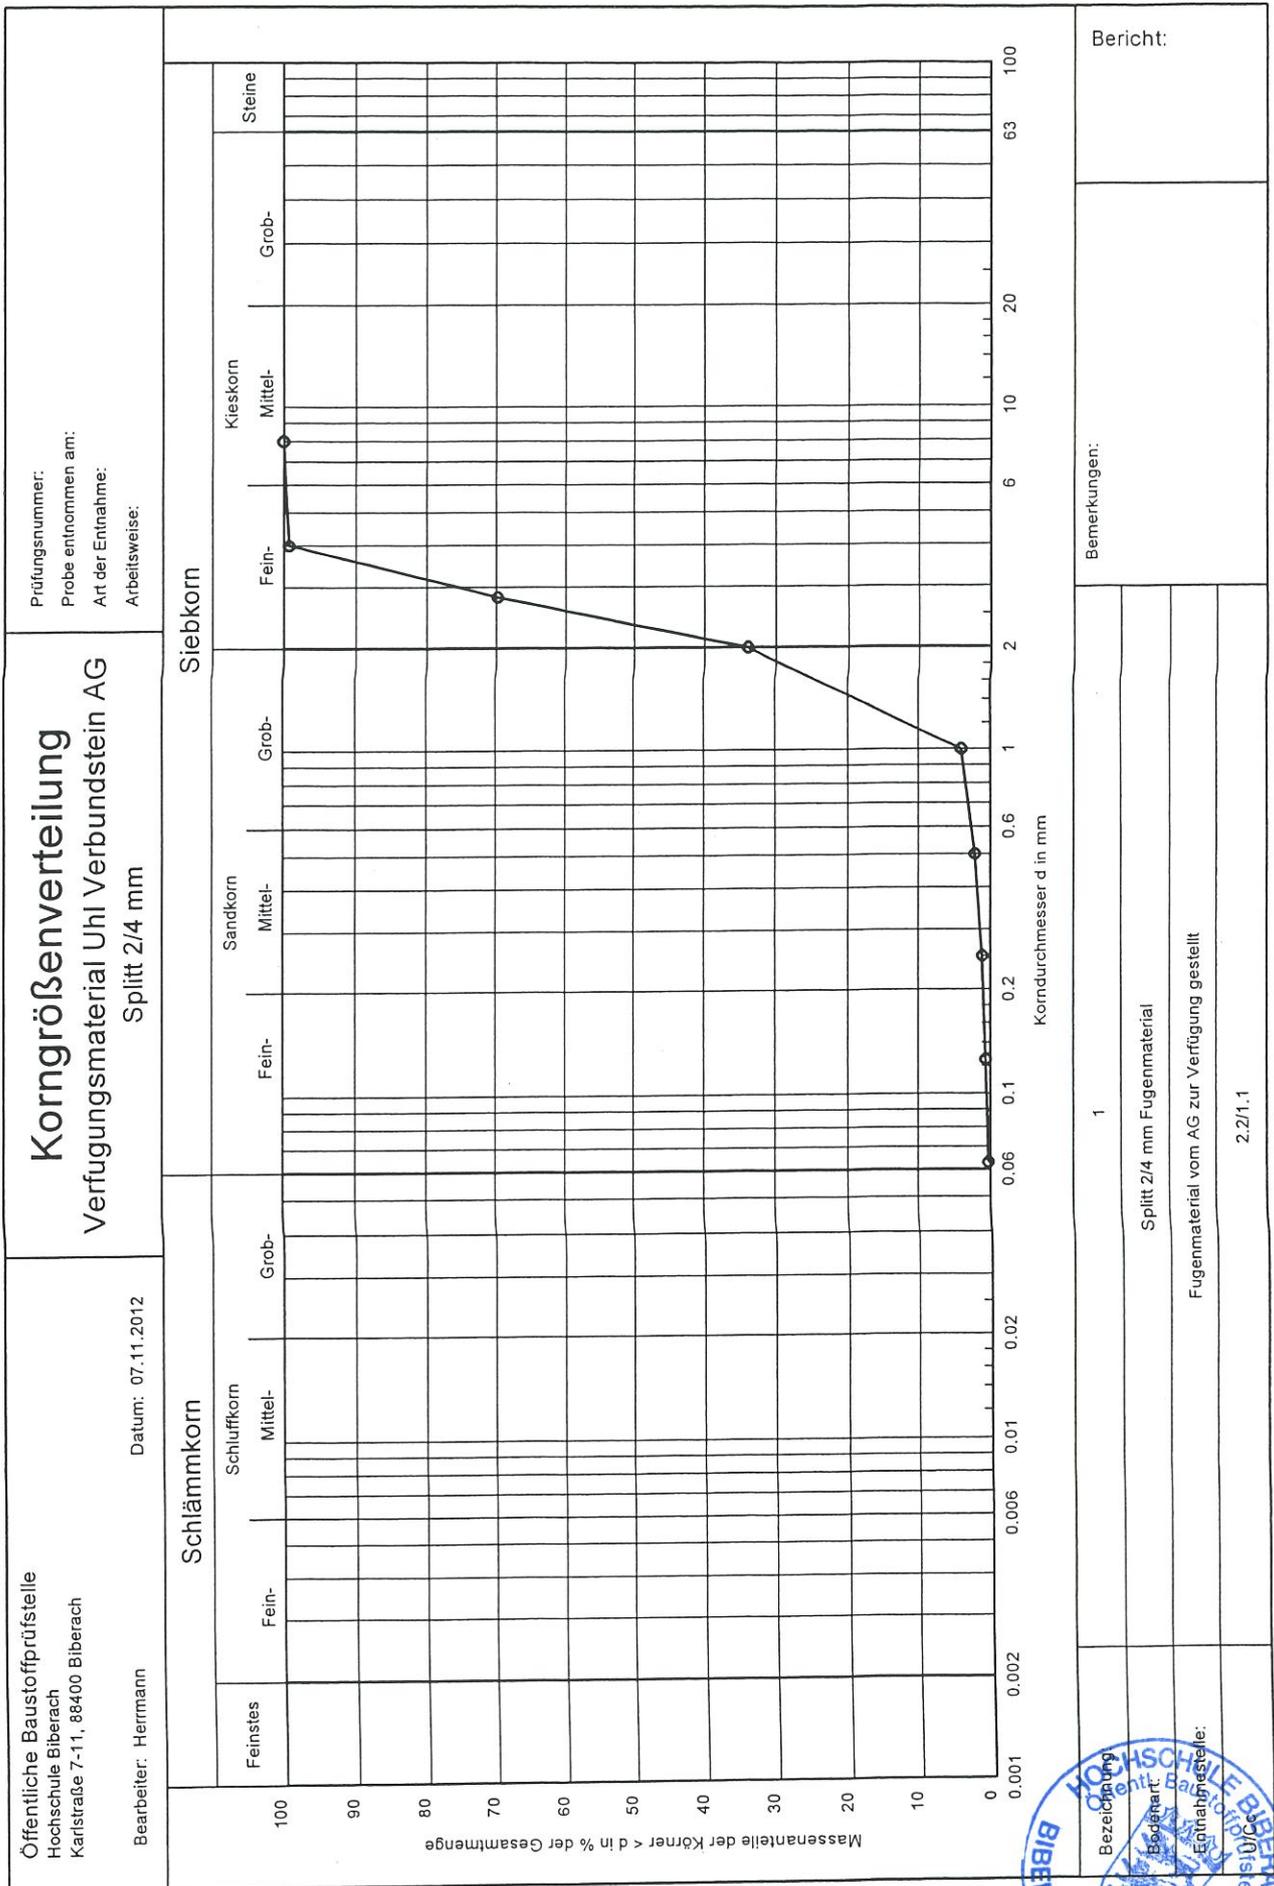
Bild 4: Korngrößenverteilung Fugenmaterial

Die etwa 24 bis 26 mm breiten Sickerfugen wurden mit Splitt der Körnung 2/4 mm verfüllt, die zugehörige Körnungslinie ist im Bild 4, Beilage 3, dargestellt. Anschließend wurde über der Versuchsfläche ein Glasvlies eingebracht, um das Auswaschen der Fugen bei der Beregnung zu verhindern.

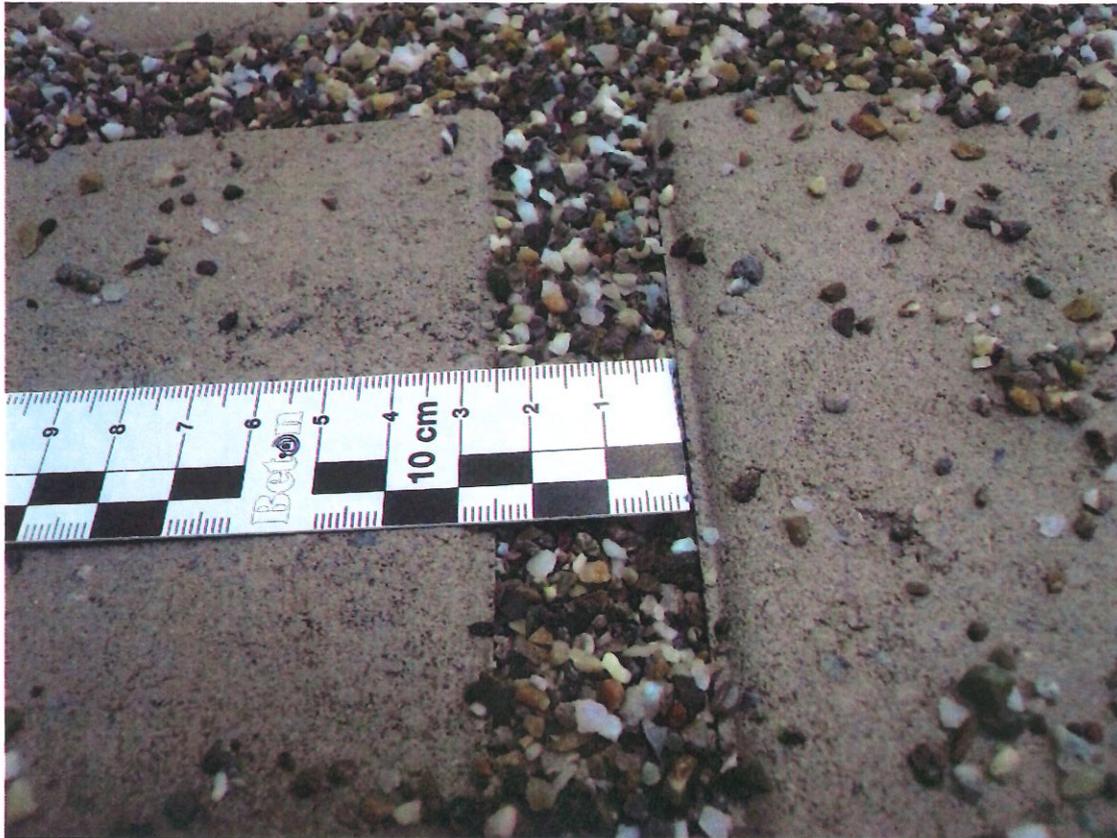
Bild 6: Detailansicht, Fuge nach Bewässerung

Einzelne Pflastersteine wurden vorsichtig aus dem Splittbett gehoben, um den Verfüllungsgrad der Fugen zu überprüfen. Die Bilder 6 und 7, Beilage 5 zeigten beispielhaft verfüllte Fugen und das Fugenmaterial.

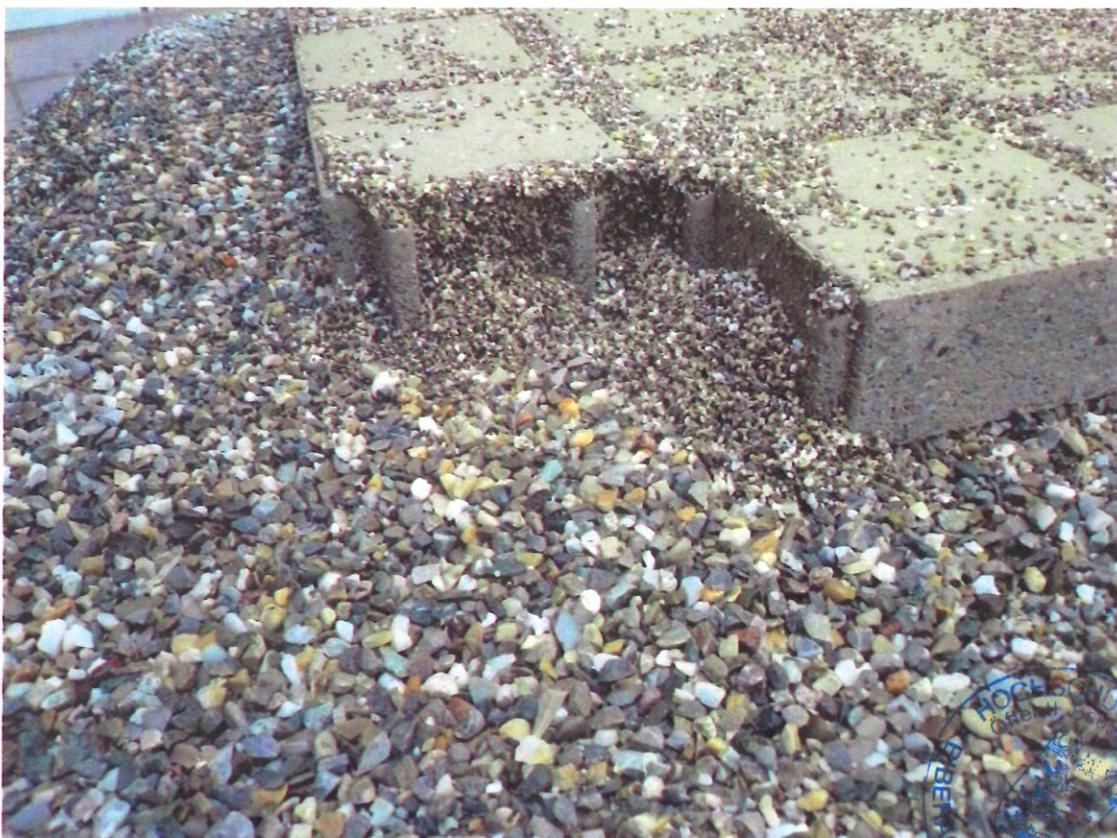
Bild 7: Detailansicht, Fuge nach Bewässerung

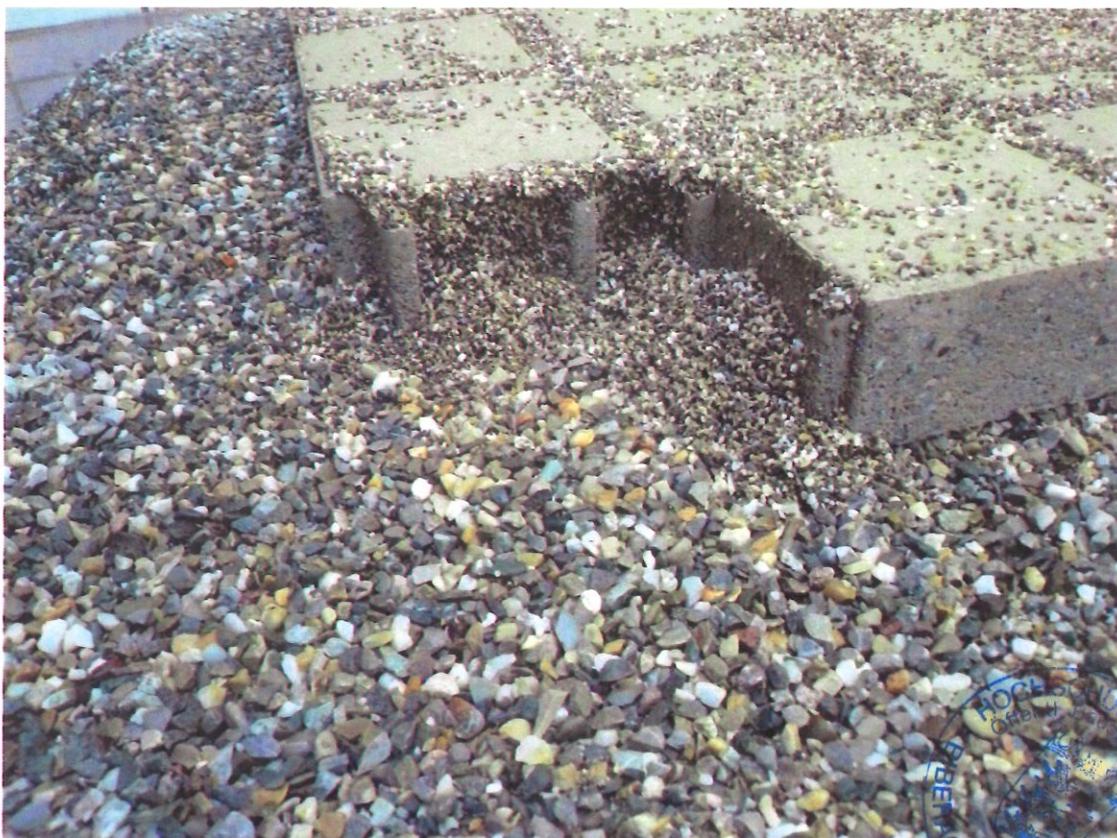
Bild 7: Detailansicht, Fuge nach Bewässerung
