**Öffentliche Baustoffprüfstelle**  
**Leiter: Prof. Dr.-Ing. Wohlfahrt**

## Prüfungsbericht - Nr.: 12 275

### Versuche zur Bestimmung der Versickerung an Pflastersteinen über die Fugen

### Optidrain N 8er

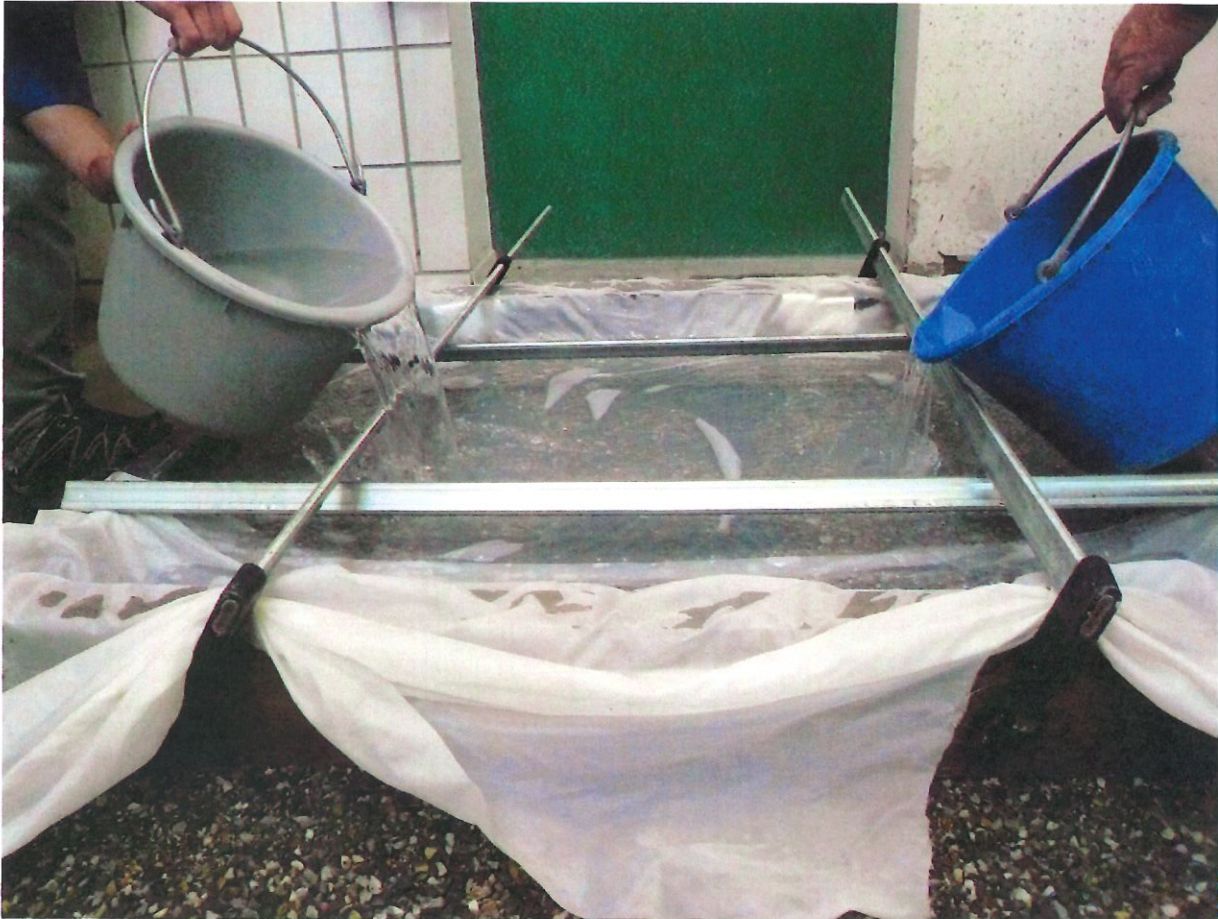
Bild 5: Versuchsanordnung

Aus diesem Grunde wurde für die Durchführung eines weiteren Versuchs Wasser in 14 Eimer gefüllt und abgewogen. Es ergab sich hier eine gesamte Wassermenge von 153,1 Litern. Anschließend wurde ein Niederschlag durch Entleeren der Wassereimer simuliert (wie in Bild 5, Beilage 4, dargestellt).

Die Intensität wurde so gewählt, dass ein Wasserfilm von ca. 1 – 3 mm auf den Pflastersteinen stand. Die Versickerungsintensität wurde über die Wassermenge und Zeit gemessen. Die Versuchszeit betrug hier 80 Sekunden.

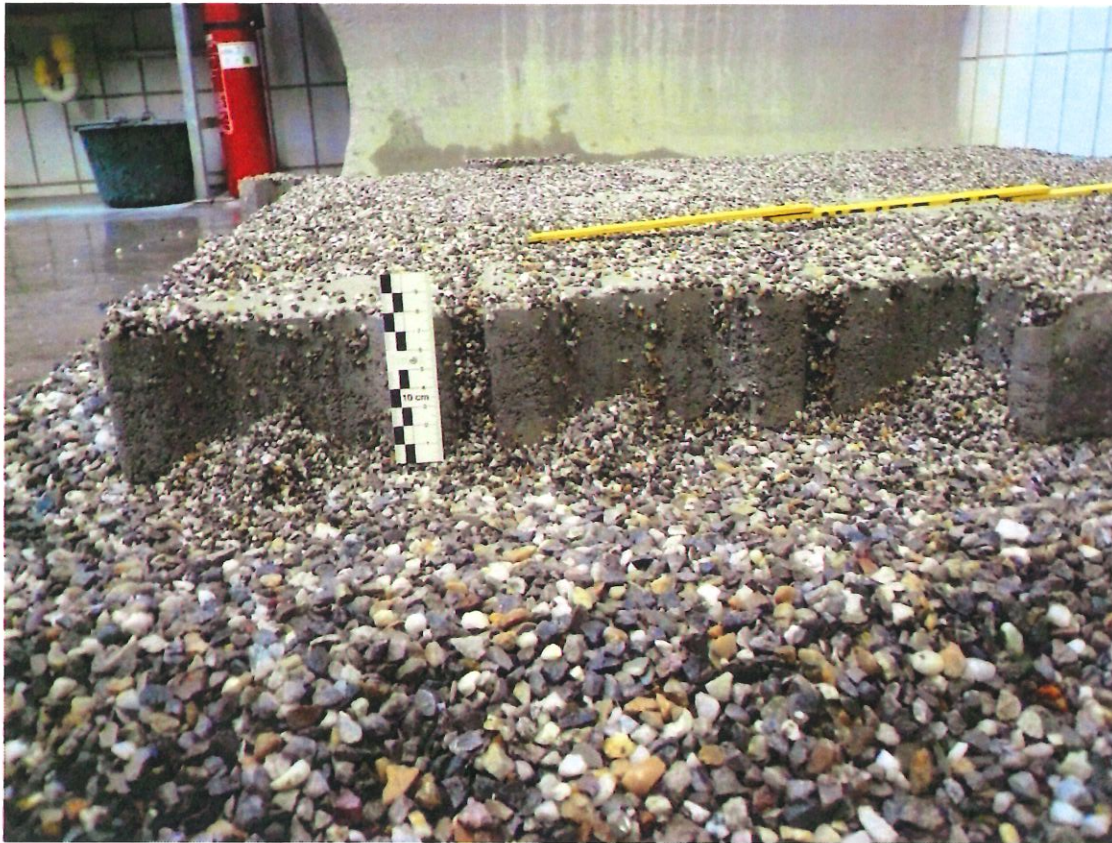
Bild 6: Detailansicht, Fuge nach Bewässerung

Einzelne Pflastersteine wurden vorsichtig aus dem Splittbett gehoben, um den Verfüllungsgrad der Fugen zu überprüfen. Die Bilder 6 und 7, Beilage 5 zeigten beispielhaft verfüllte Fugen und das Fugenmaterial.

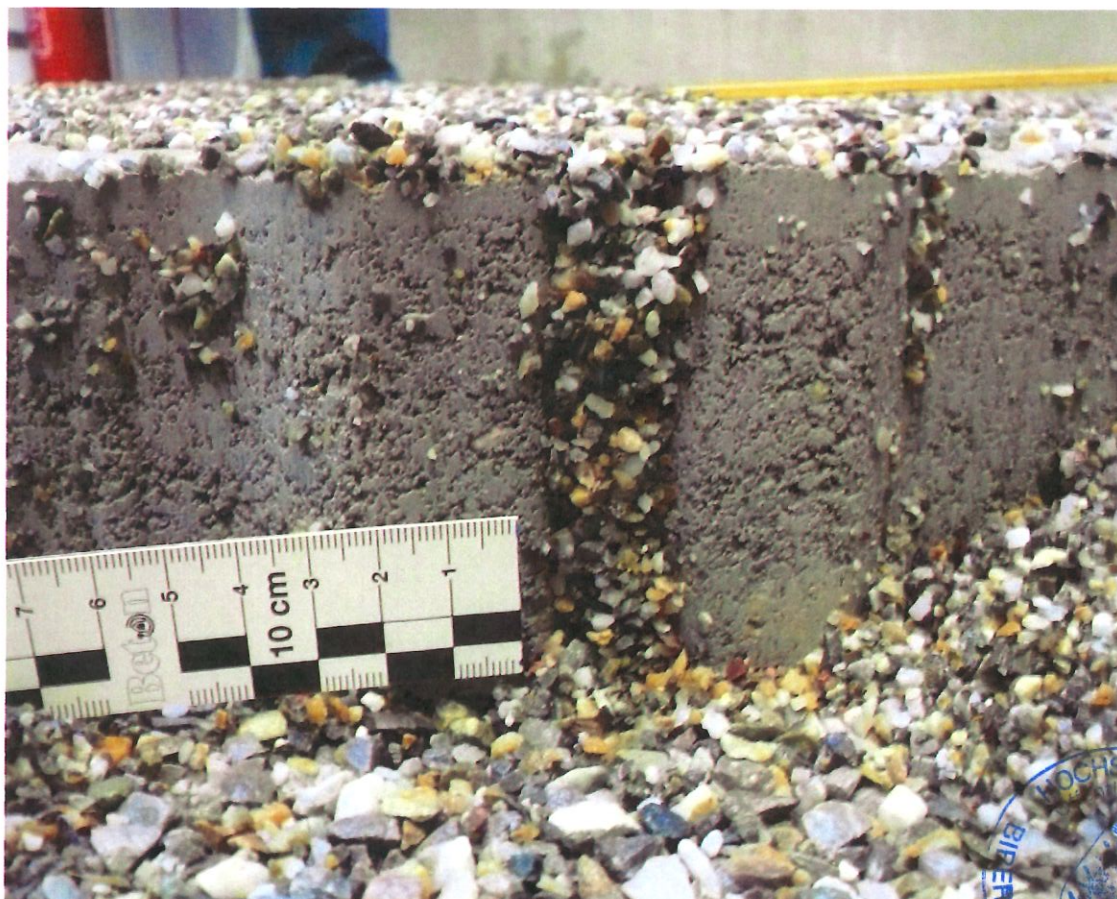
Bild 7: Detailansicht, Fuge nach Bewässerung
